2. EL ARAÇ TEST VE KONTROL MERKEZİ

## TEST BİLGİLERİ

Marka Model : Otomobil &gt; Renault &gt; Megane &gt; 1.6 &gt; Privilege

Plaka : 16Y3455

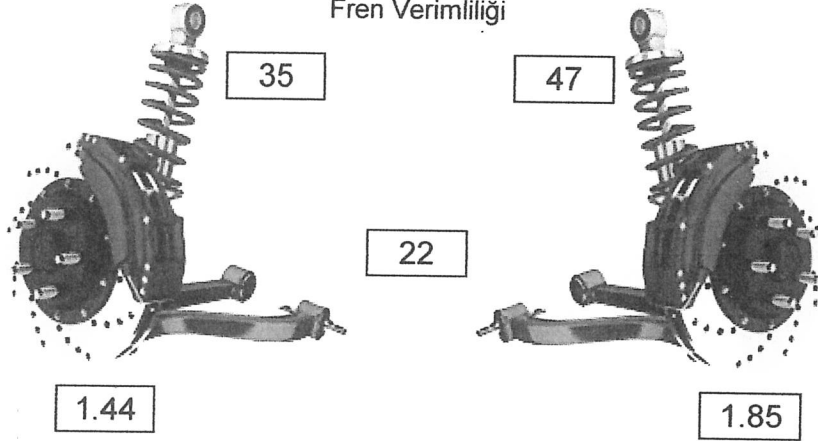
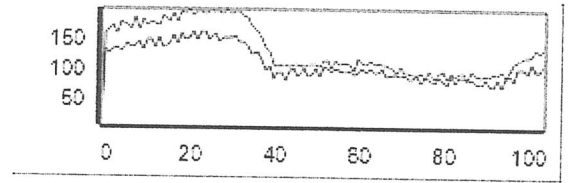
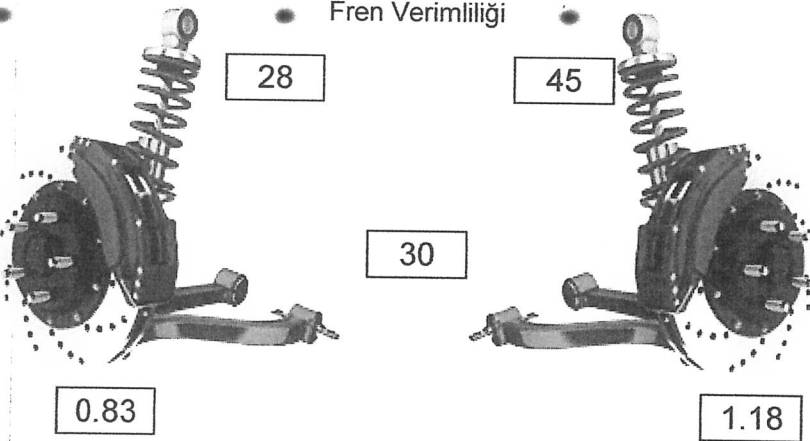
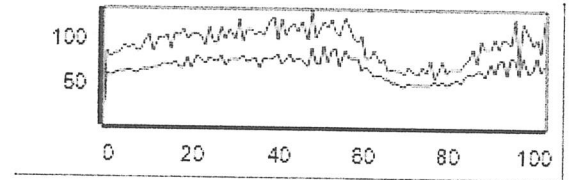
## Fren Verimliliği

ABS öncesi fren kontrolü, Pedal kuvveti ölçümü,  
Dört tekerleğin maksimum fren kuvveti ölçümü, Frenleme şiddetine göre dört tekerleğin  
performansa katkı ölçümü, Farklı frenleme şiddetinde ön ve arka fren yüzdesi hesaplaması

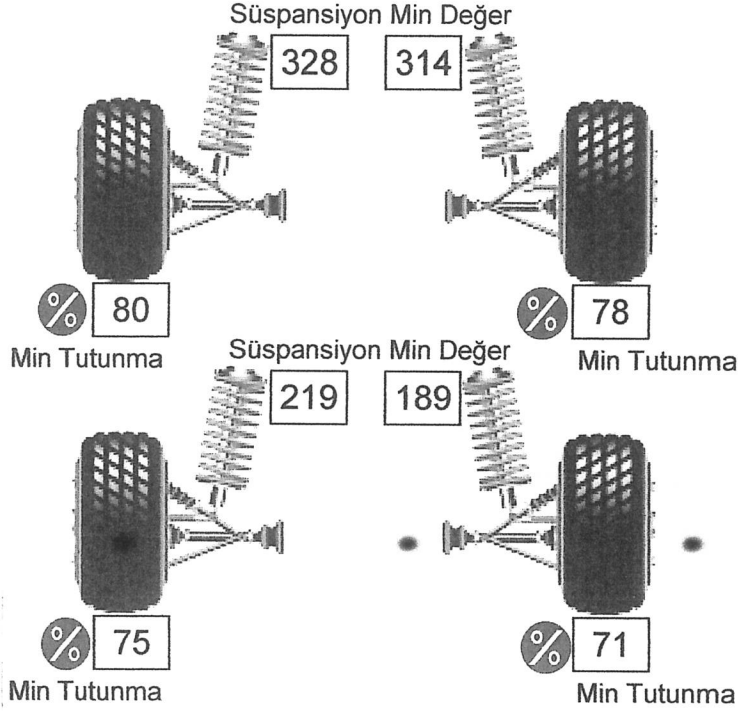
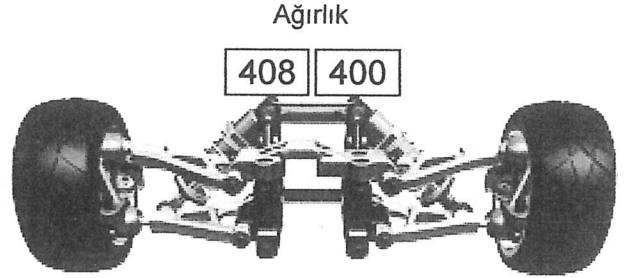
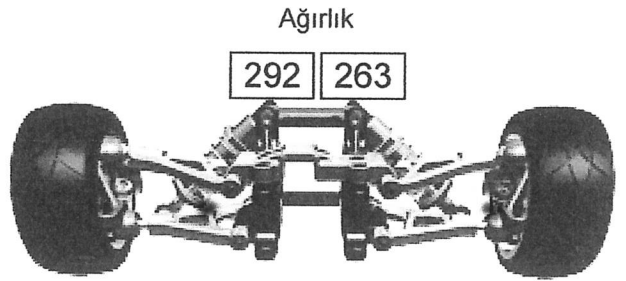
## SÜSPANSİYON TEST SONUCU

Aracın her bir tekerleğinin yol tutuşunu (EUSAMA)

Kriterlerine göre aracın çeşitli yol şartlarında yola ne kadar tutunabildiğini ve minimum tutunma katsayısını göstermektedir.

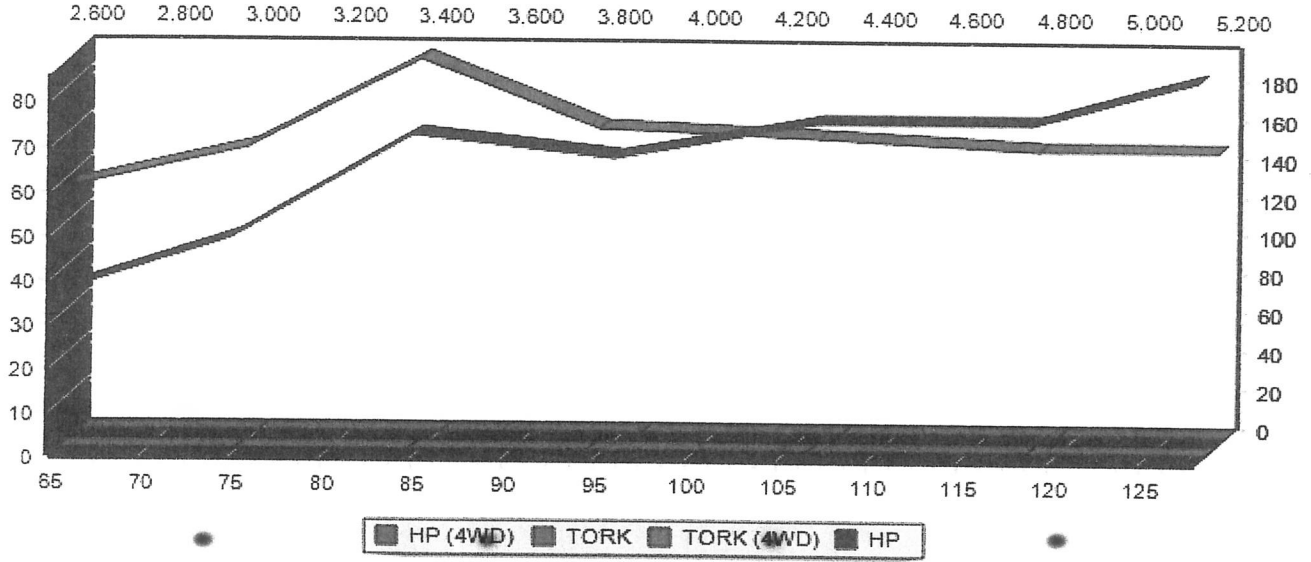
## MOTOR PERFORMANS (DYNO) SONUCU

| RPM | Hız | Tork | Güç HP | Güç Kw | Kayıp Güç | Cer K | Güç HP (D) |
| 2600 | 65 | 132 | 37 | 27 | 0 | 1157 | 37 |
| 3000 | 75 | 152 | 50 | 37 | 0 | 1333 | 50 |
| 3400 | 85 | 198 | 73 | 54 | 0 | 1735 | 73 |
| 3800 | 96 | 163 | 68 | 50 | 0 | 1433 | 68 |
| 4300 | 107 | 158 | 76 | 56 | 11 | 1383 | 76 |
| 4800 | 119 | 152 | 76 | 56 | 5 | 1333 | 76 |
| 5200 | 128 | 152 | 86 | 64 | 4 | 1333 | 86 |

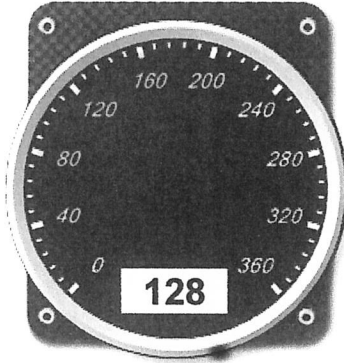
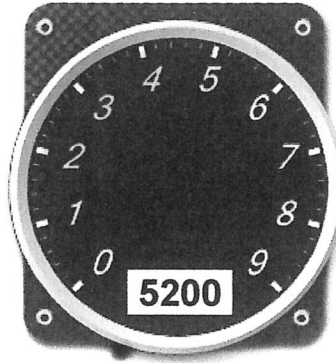
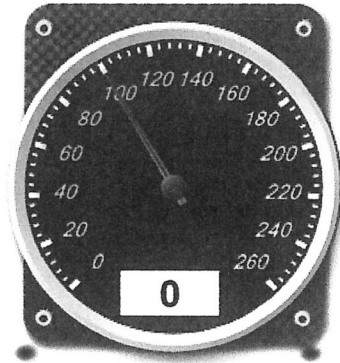
HP : 86

Tork : 198

Cer K : 1735

Kw : 64

Kayıp Güç : 11

MOTORDA YAĞ KAÇAKLARI MEVCUT (kartel ve grabk keçesi)  
SOL ROT KOLUNDA HAFİF BOŞLUK VAR ÖN TAKIM KONTROL  
MOTOR ÜST KAPAKTA YAĞ SIZDIRMA VAR  
DEBRİYAJ BASKI BALATA SERT  
PERİYODİK BAKIM TAKİBİ ÖNERİLİR
